KRIEGSBRÜCKE VILLACH

DER BRUCHVERSUCH AM ORIGINALMODELL
TEIL 2, 1995

KOMMENTIERT VON

DIPL. ING. ALOIS AICHHOLZER

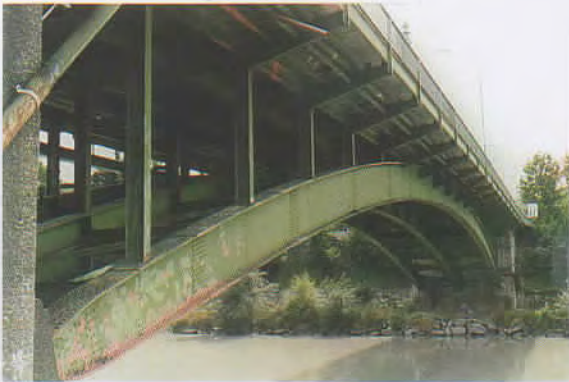
Ansicht des Randbogens

Bogenobergurt im Auflagerbereich, Ausschüfung und Ausbau der vorhandenen Bolzen unter Hitzeeinwirkung

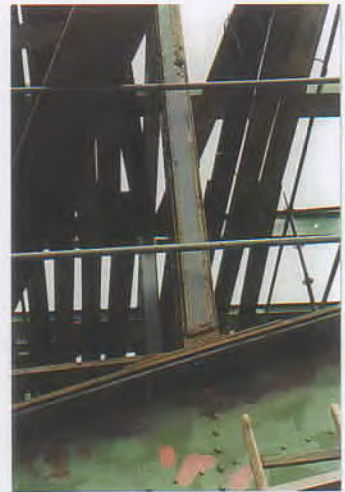
Genieteter Bogenobergurt "verstärkt" durch angeschraubte Laschen, genieteter Steher "verstärkt" durch aufgeschweißte Laschen

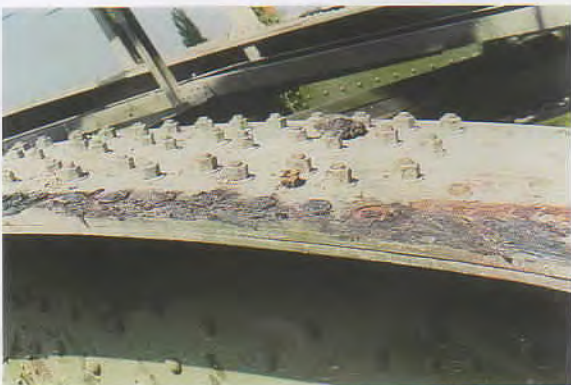
Auflagerbereich Bogen, Ausbau der Bolzen und Niete

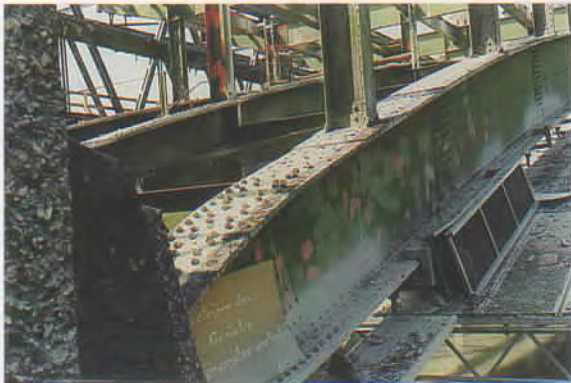
Randbogen, Entfernung der Bolzen und Nieten

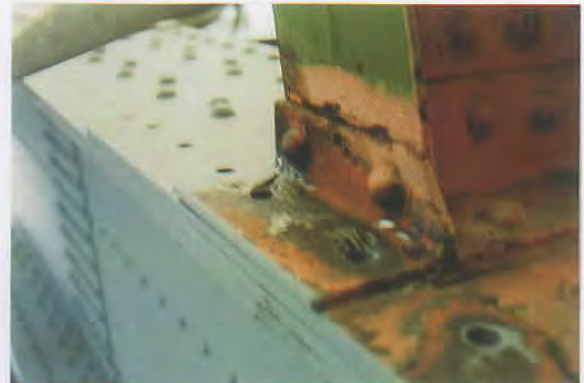
Fußpunkt der Steher

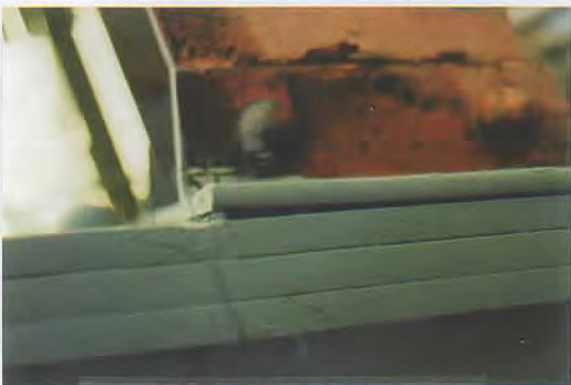
Steher Fußpunkt, Verformung des L - Profils durch Hitzeinwirkung

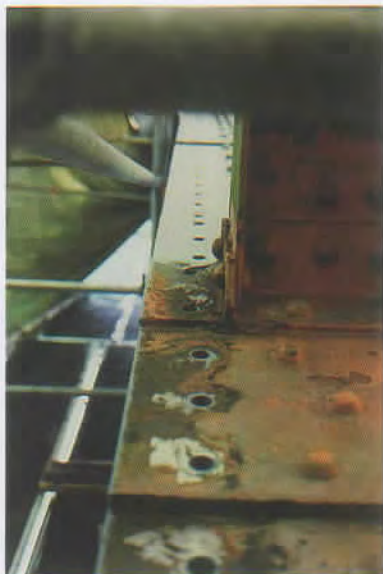
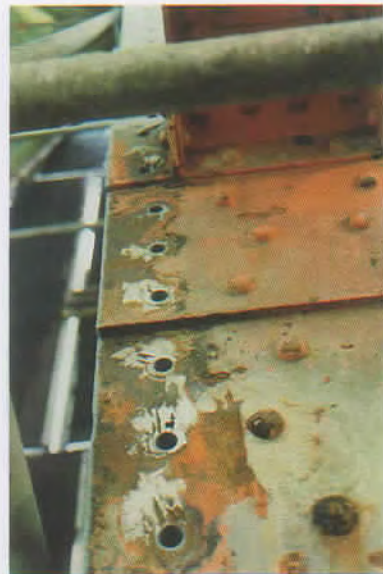
Bogenobergurt mit Fußpunkt der Steher,
Ausbau der vorhandenen Niste unter
Hitzeeinwirkung und starken Einschlägen,
späterer Einbau der "Verstärkungslaschen"

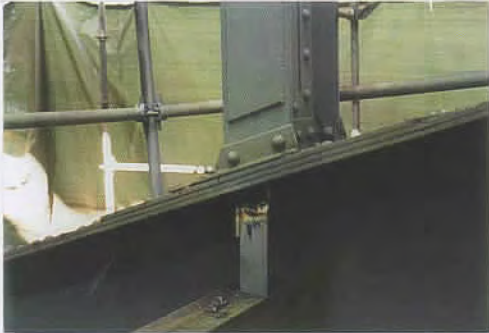
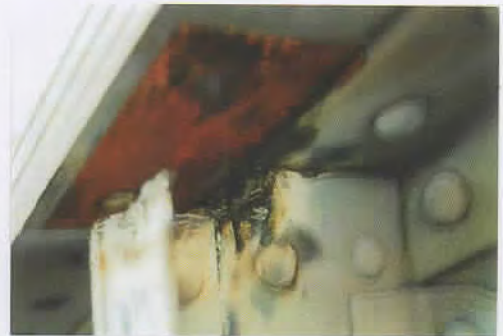
Steher im Bereich Bogenobergurt
Vorbereitung für Einbau der "Verstärkungslaschen"

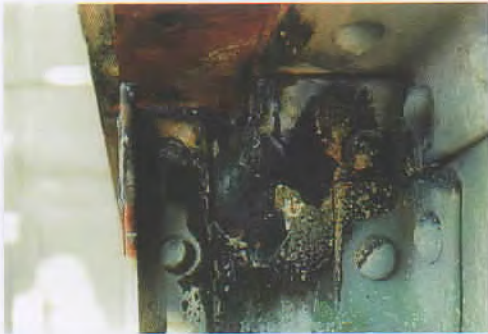
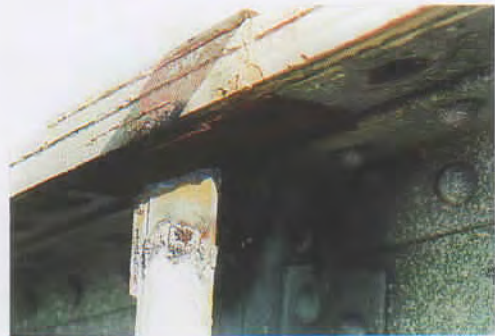
Steher im Bereich Bogenobergut
Anschlitzung für den Einbau der
"Verstärkungsaschen"

Geschraubte "Verstärkungsasche" bei genietetem
Querträger durchgesteckt und voll verschweißt

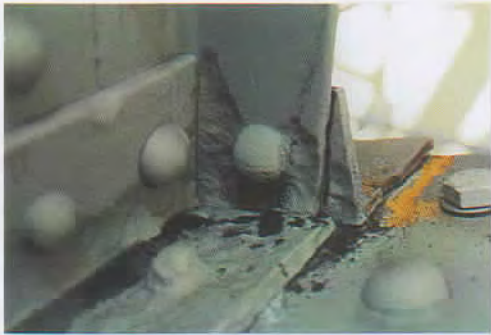
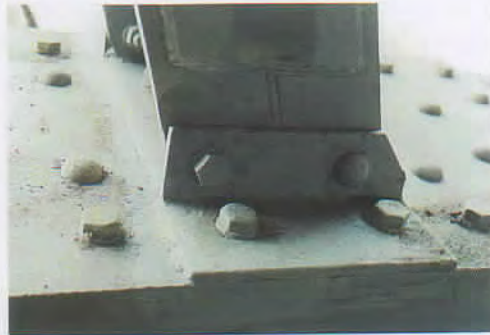
An manchen Knoten bestehen die Verbindungen aus einer Kombination von Altnieten, neuen Schrauben und Verschweißungen, dies noch bei ermüdetem und versprödetem Altstahl. Diese Verbindungen dürften weltweit ein Novum darstellen.

Fußpunkt der Steher, Verbindung mit Altnieten, neuen Schrauben, Schweißung

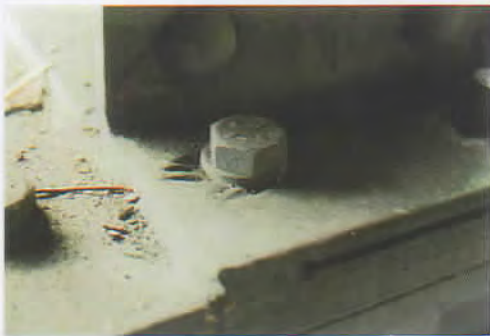
Fußpunkt Steher, neben Unterlagscheibe Ausschrüfung durch Nietentfernung

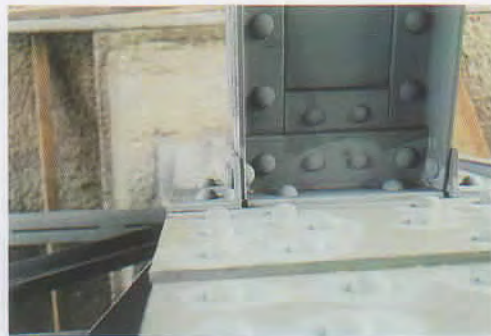
Nietabplatzungen und Verformungen im Anschlußbereich der Ständer weisen bereits jetzt auf Überbeanspruchungen hin.

Fußpunkt Steher, Nietkopfverformung

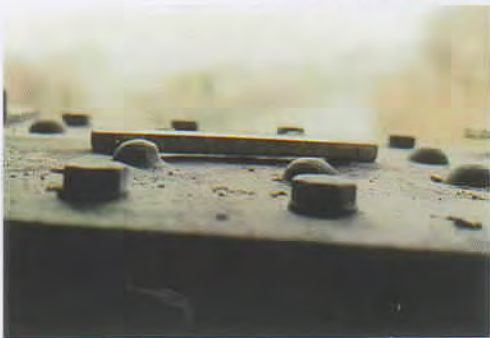
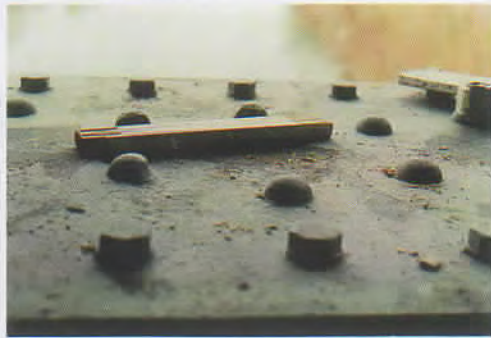
Oberfläche des Bogengurtes, große Fläche auf ca. 6 mm Tiefe mit Hitzeinwirkung ausgeschürft

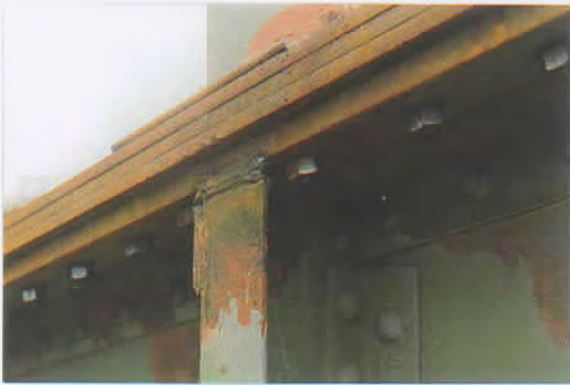
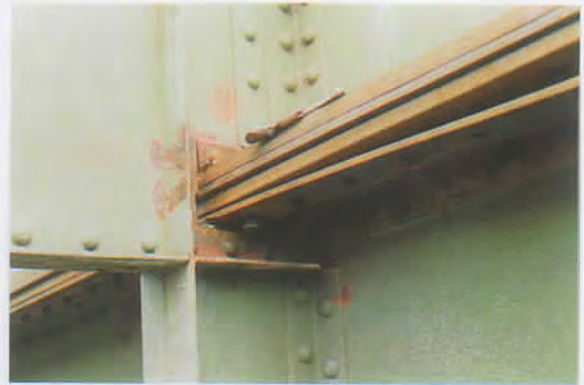
Nach ÖNORM B 4600 Teil 11, Tabelle 7 beträgt der Reibwert $\mu = 0,2$ bei nicht behandelter Stahlfläche. Weiters sind die Stahllamellen durch die Hitze einwirkung bei der Entfernung der Nieten verformt und liegen nicht vollflächig übereinander. Besonders kraus sind die Bereiche der Ständeranschlüsse, wo die oberen zu verbindenden Winkel stark deformiert sind und zum Teil überhaupt keine Gleitfläche bringen.

Gleitflächen glatt, uneben, verformt, nicht vorbehandelt.
Reibungswert μ kleiner als 0,2.

Hogenobergurt, Einbau der "Verstärkungsblechen" anstelle der ursprünglichen Niete werden Bolzen mit großem Spielraum eingebaut, Sandstrahlung bei den Altblechen wird nicht vorgenommen, Berechnung erfolgt für Gleitverbindung mit $\mu = 0,5$

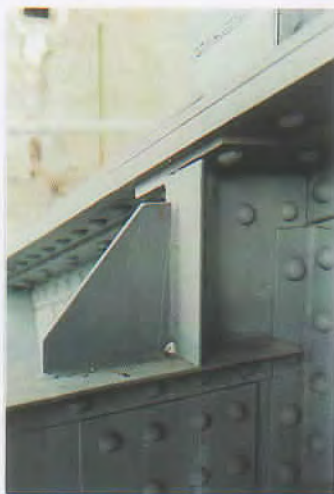
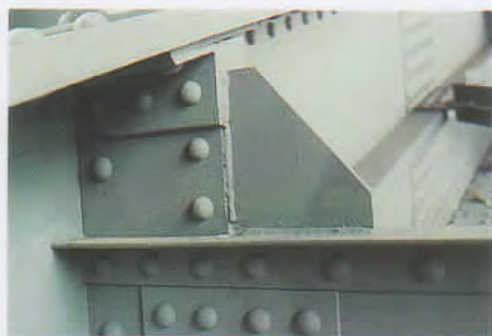
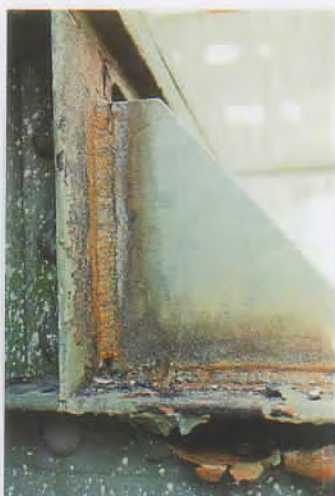
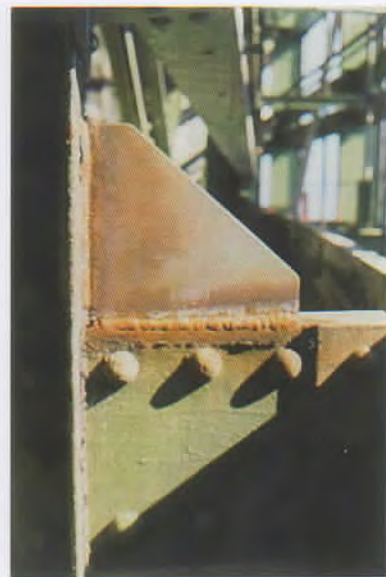
Querträger, angeschweißte "Verstärkungen"

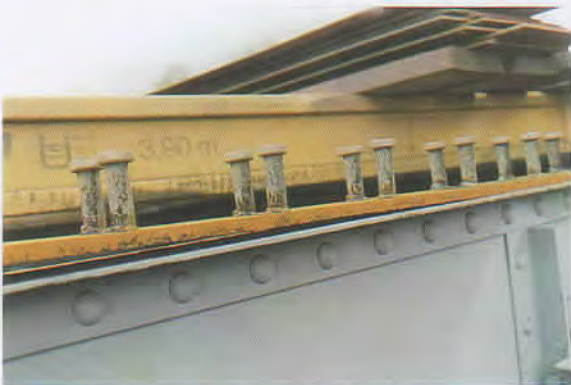
Verzogene Flacheisen mit aufgeschweißten Kopfbolzendübeln vor der Verschweißung mit dem Querträgerobergurt

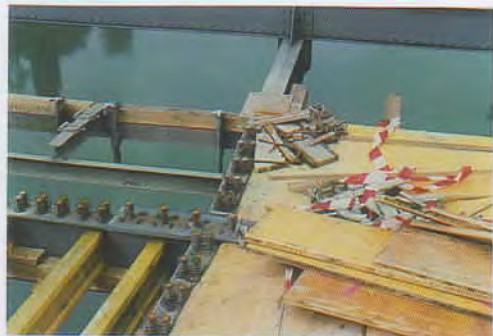
Aufgeschweißte Kopfbolzendübel auf Längsträger und Bogenobergurt, aufgeschweißte Flacheisen am Querträger mit Kragarm

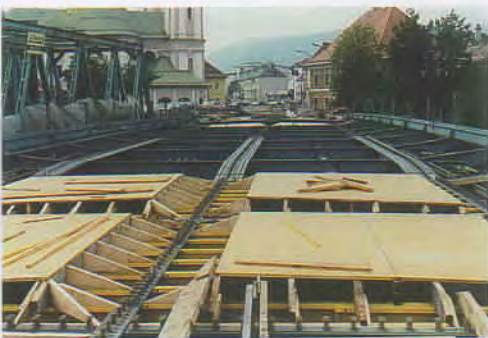
Kopfbolzendübel auf Bogenobergurt, Längsträger, Querträger

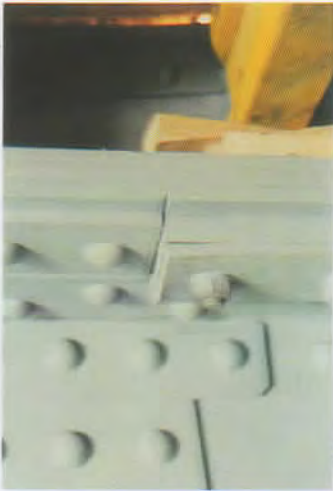
Einschnitte aus Bogenobergurt

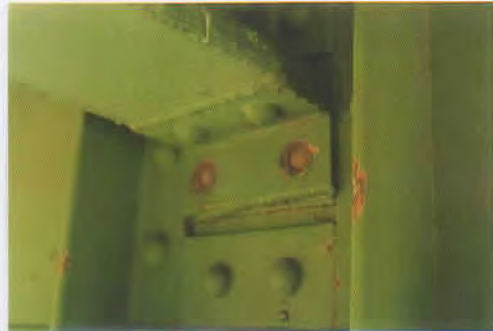
Anschluß Längsträger an Querträger,
abgeplattete Nietköpfe

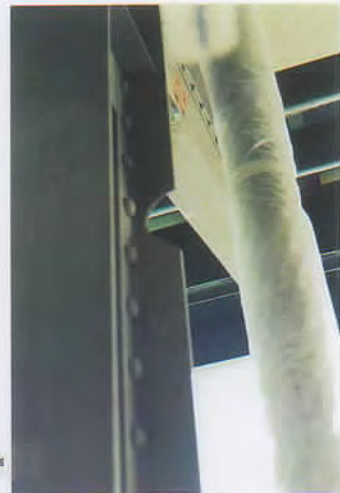
Schwächung des Stehers

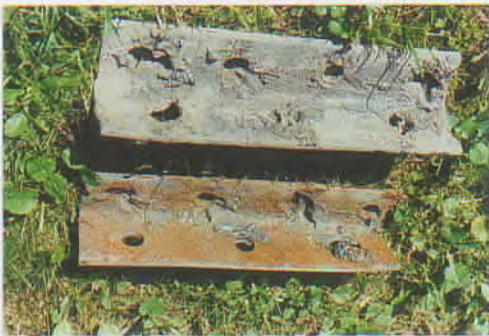
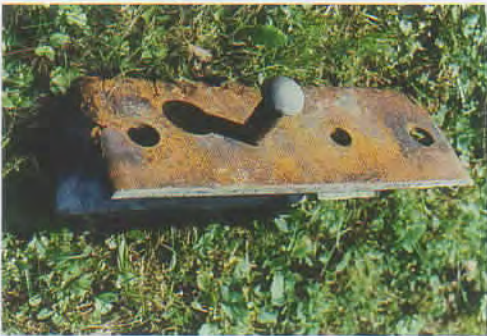
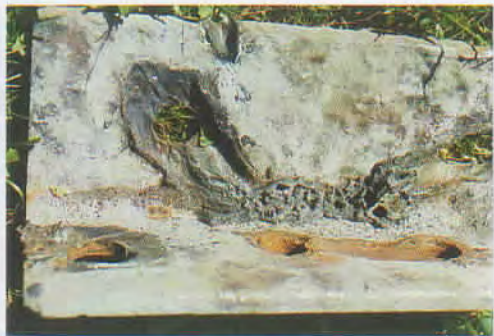
Angebaut L - Profile der Ständerfüße

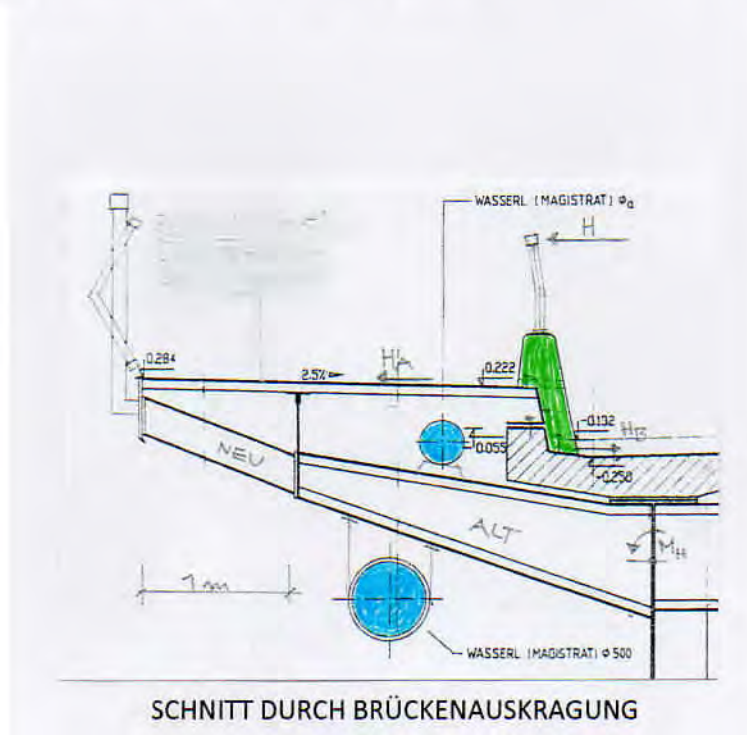
Gefährliche Rad- Gehwege bei „behüschter“ Kriegsbrücke

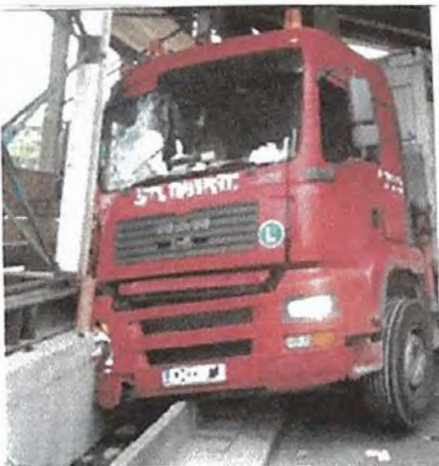
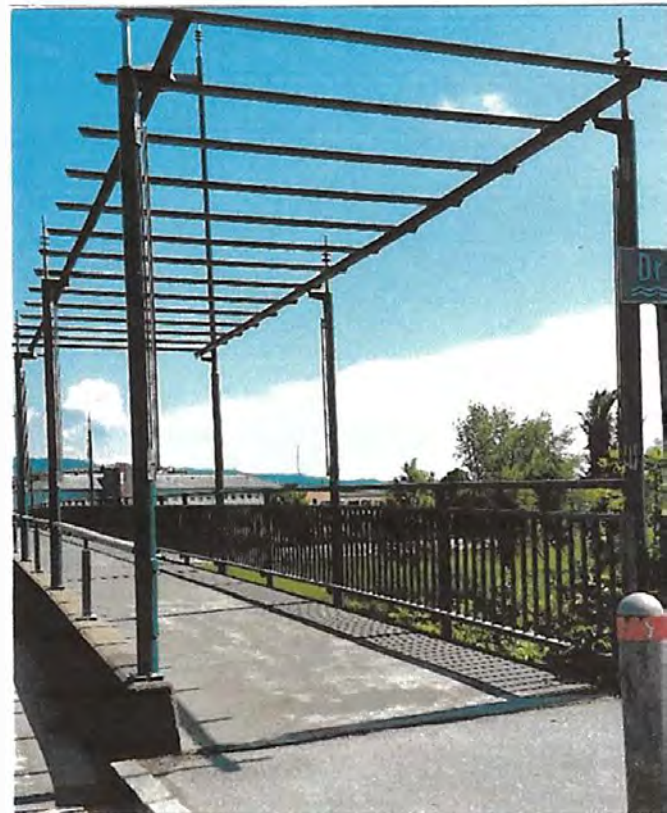
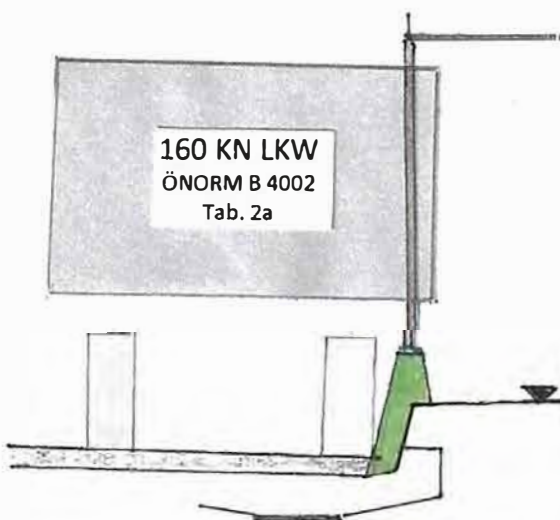
▼ RAD- FUSSWEG, ist nicht vorschriftsmäßig für abgeirrtes Fahrzeug berechnet:

Schwere Mängel bei Rad- und Gehweg
