KRIEGSBRÜCKE VILLACH

DER BRUCHVERSUCH AM ORIGINALMODELL
TEIL 2, 1995

KOMMENTIERT VON

DIPL. ING. ALOIS AICHHOLZER

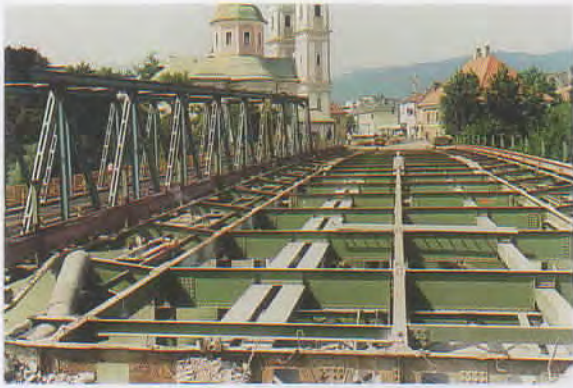
Nach Abtrag der Betonplatte, im Hintergrund die Ersatzbrücke

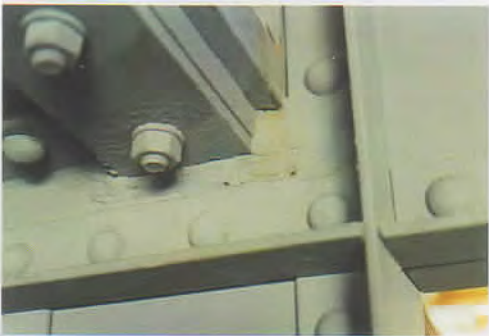
Steher im Bereich Bogenobergut
Anschlitzung für den Einbau der
"Verstärkungsaschen"

Geschraubte "Verstärkungsasche" bei genietetem
Querträger durchgesteckt und voll verschweißt
