KRIEGSBRÜCKE VILLACH

DER BRUCHVERSUCH AM ORIGINALMODELL
TEIL 2, 1995

KOMMENTIERT VON

DIPL. ING. ALOIS AICHHOLZER

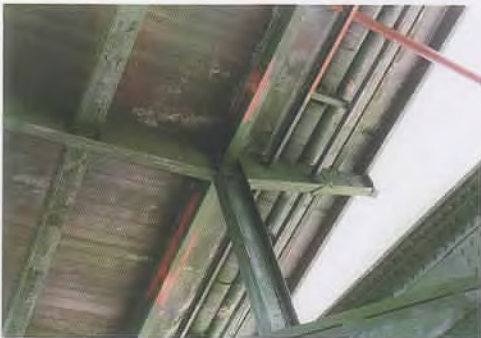
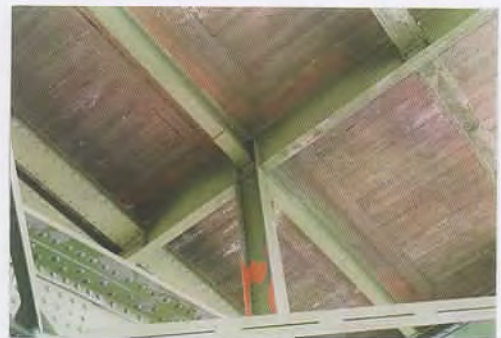
Fahrbahnplatte vor Abtrag

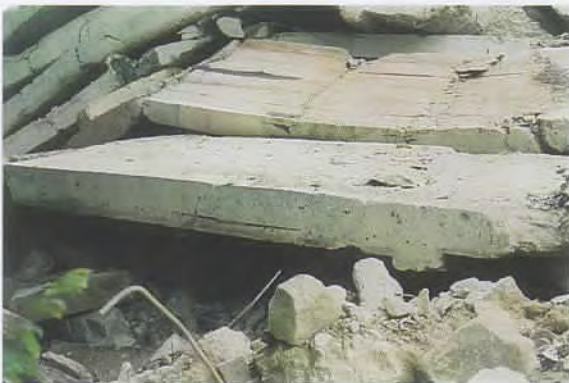
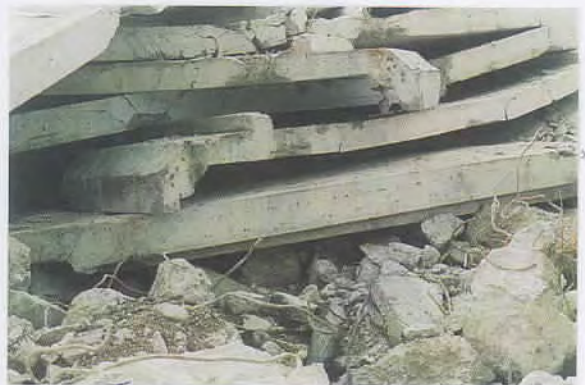
Fahrbahnplatte nach Abtrag

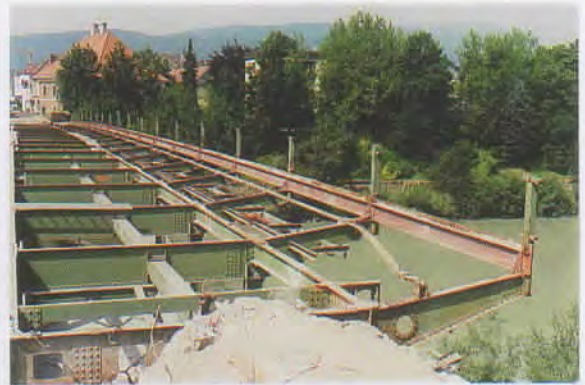
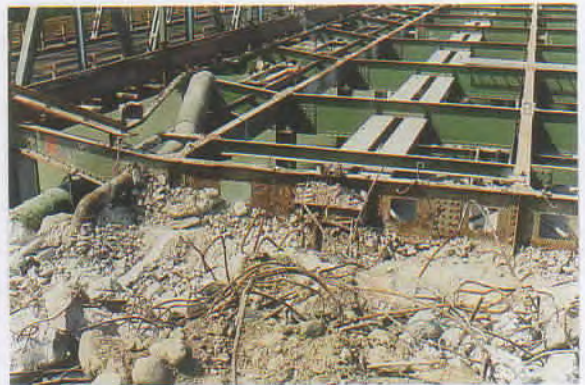
Ansicht des Randbogens

Bogenobergurt im Auflagerbereich, Ausschüfung und Ausbau der vorhandenen Bolzen unter Hitzeeinwirkung

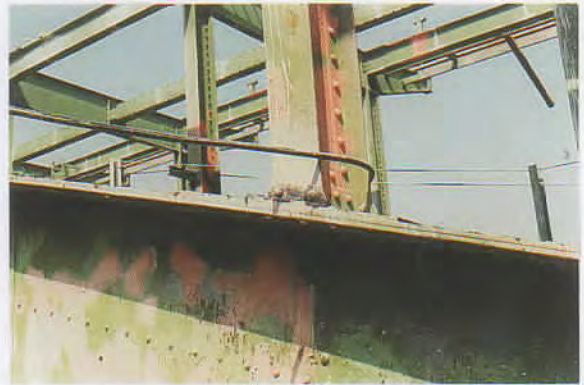
Steher Fußpunkt, Verformung des L - Profils durch Hitzeinwirkung

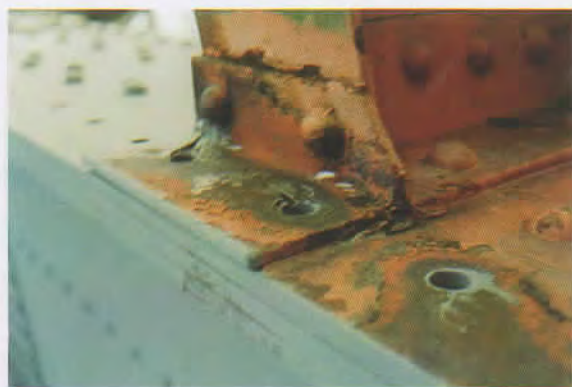
Bogenobergurt mit Fußpunkt der Steher,
Ausbau der vorhandenen Niste unter
Hitzeeinwirkung und starken Einschlägen,
späterer Einbau der "Verstärkungslaschen"

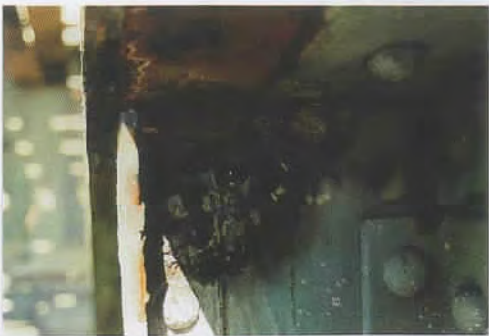
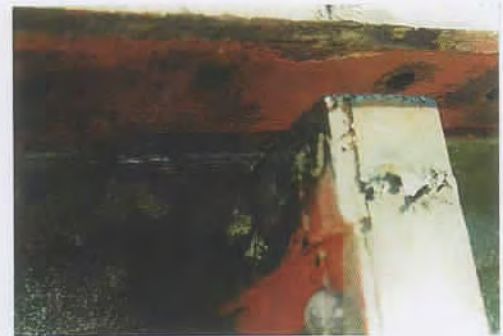
Steher im Bereich Bogenobergurt
Vorbereitung für Einbau der "Verstärkungslaschen"

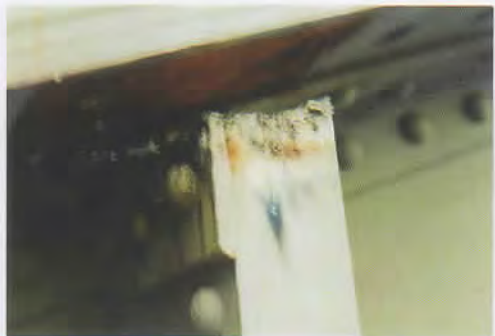
Steher im Bereich Bogenobergut
Anschlitzung für den Einbau der
"Verstärkungsaschen"

Geschraubte "Verstärkungsasche" bei genietetem
Querträger durchgesteckt und voll verschweißt

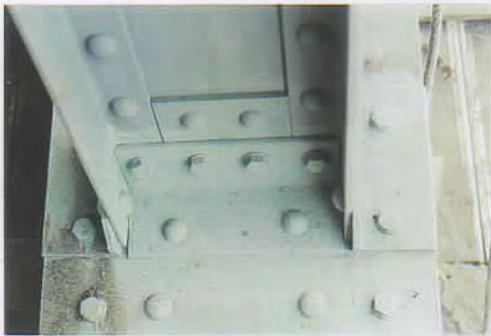
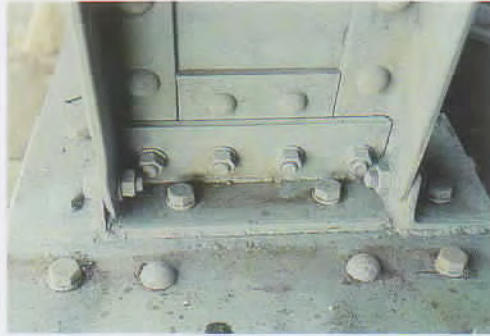
Durch die Ausschürfungen beim Entfernen der Niete durch Hitze einwirkungen bis zu einer Tiefe von bis zu 6 mm sitzen manche Unterlagsscheiben nicht vollflächig auf. Die Punkte 8.1 und 8.3.1 der ÖNORM B 4600 Teil 11 werden dabei nicht erfüllt. Nach ÖNORM B 4600 Teil 11 Pkt. 5 ist bei Beurteilung des Zusammenwirkens verschiedenartiger Verbindungen deren unterschiedliche Nachgiebigkeit entsprechend den in Bild 1 gezeigten Arbeitslinien zu berücksichtigen. Ein Zusammenwirken wäre nur mit SLP-Verbindungen möglich. Nach Pkt. 7.1 dürfte allerdings das Durchgangsloch nicht größer als 0,3 mm sein. Tatsächlich beträgt dieses Maß jedoch 3 mm, ist also 10 mal größer als zulässig. Demnach ist ein Zusammenwirken SLP-Verbindung und Nietverbindung auszuschließen.

Fußpunkt der Steher, Verbindung mit Altnieten, neuen Schrauben, Schweißung

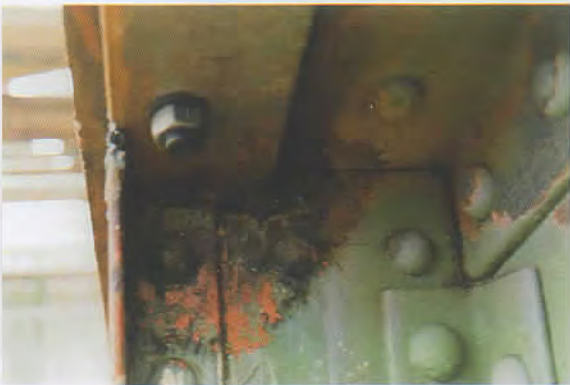
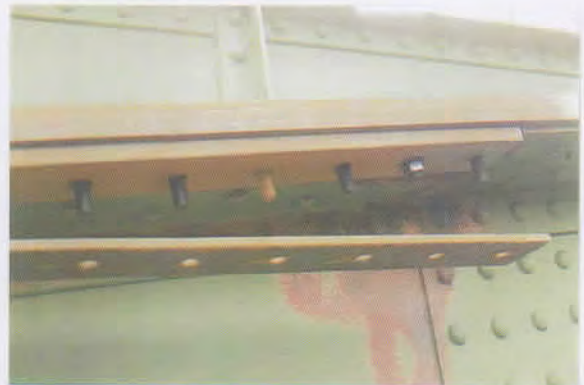
Gleitflächen glatt, uneben, verformt, nicht vorbehandelt.
Reibungswert μ kleiner als 0,2.

Hogenobergurt, Einbau der "Verstärkungsblechen" anstelle der ursprünglichen Niete werden Bolzen mit großem Spielraum eingebaut, Sandstrahlung bei den Altblechen wird nicht vorgenommen, Berechnung erfolgt für Gleitverbindung mit $\mu = 0,5$

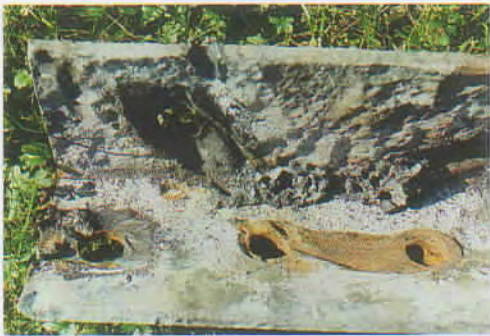
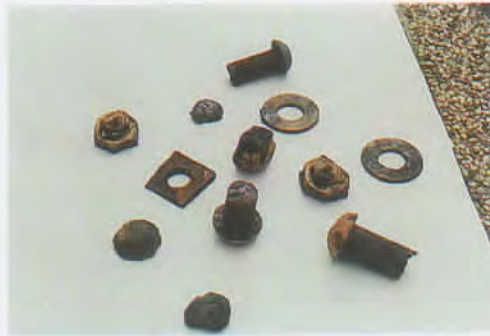
Angebaut L - Profile der Ständerfüße

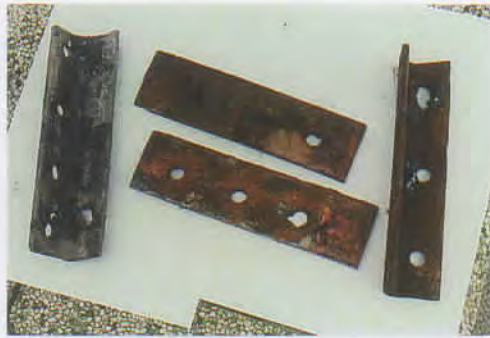
Ausgebaute Verbindungsstücke
